明光至巢湖高速公路合肥段
水土保持设施验收报告

建设单位：合肥明巢高速公路有限公司

编制单位：交通运输部环境保护中心

编写年月：2025年2月

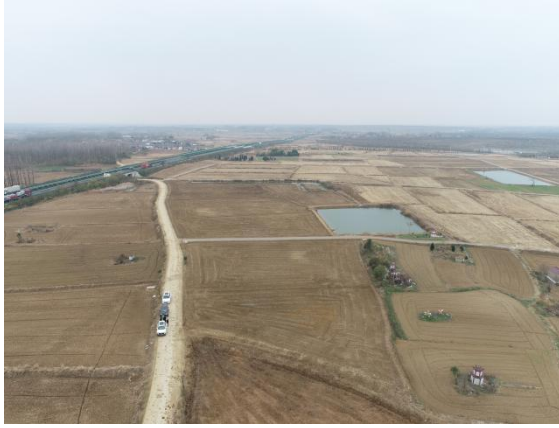
路基 01 标预制梁场

序号	标段	临时场站名称	桩号	行政区划	占地类型	占地面积 (hm ²)	恢复情况	备注
1	路基 01 标	预制梁场	K82+300	肥东县古城镇鸡鸣社区	耕地	2.44	复耕	
2		项目部、混凝土拌合站	K84+800	古城镇西庄村	耕地	3.31	复耕	
3	路基 02 标	预制场及钢筋加工场	K111+700	苏湾镇寨山村	耕地	4.92	复耕	
4		项目部及拌合站	K111+600	苏湾镇苏湾社区	耕地	2.47	复耕	
5	路基 03 标	临时工棚、搅拌站	K131+000	夏阁镇大焦村	耕地	1.79	复耕	
6		预制梁场及拌合站	K122+600	柘皋镇五星村	耕地	3.27	复耕	
7	路面 01 标	水稳站、沥青拌合站	K91+800	马湖乡乾合社区	耕地	2.58	复耕	
8	路面 02 标	项目部	K111+000	苏湾镇苏湾社区	耕地	0.46	复耕	
9		水稳站	K131+150	夏阁镇大焦村	耕地	2.22	复耕	
10	预制标	临时工棚、拌合站及预制场	K111+000	苏湾镇苏居村、寨山村	耕地	6.09	复耕	
合计						29.54

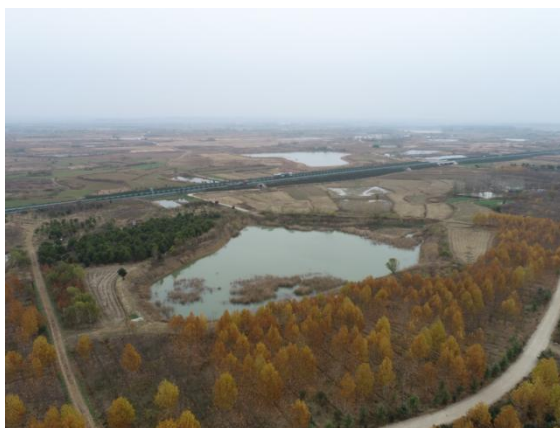
K73+500

实际实施的水土保持措施与批复的方案基本一致，有着较为完整的水土流失防治体系，能够起到一定的水土流失防治作用。取土场均已完成移交手续，移交材料见附件。
